Inspektionsdato.....: 02-May-2023  
Inspektionsadresse.....: Guldager Skolevej 4, 6710 Esbjerg V  
Kontaktperson.....:  
Telefon.....:  
Email Adresse.....:  
Indu's Ordrenr.....:  
Legepladsnavn.....: Esbjerg International School

*Inspektion af legeplads og -legeredskaber*

Udført af legepladsinspektør, Lasse Damkjær

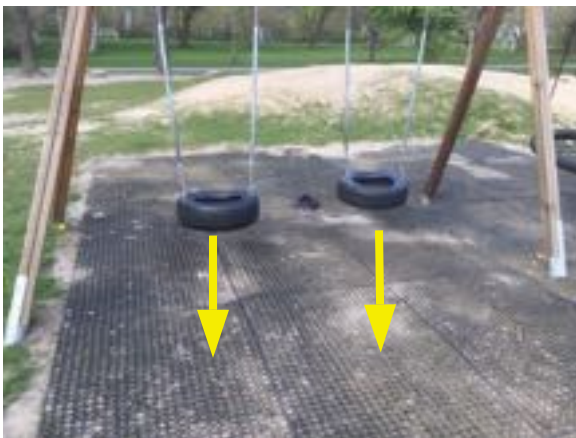
Anvisning af afvigelse/Fejl Billede 1

**DS/EN 1176 del 2 pkt. 4.2 Frihøjde**

*Frihøjden under et gyngedæk skal mindst være 35 cm.*

Subjektiv vurdering: D-Service ved lejlighed, inden 12 måneder

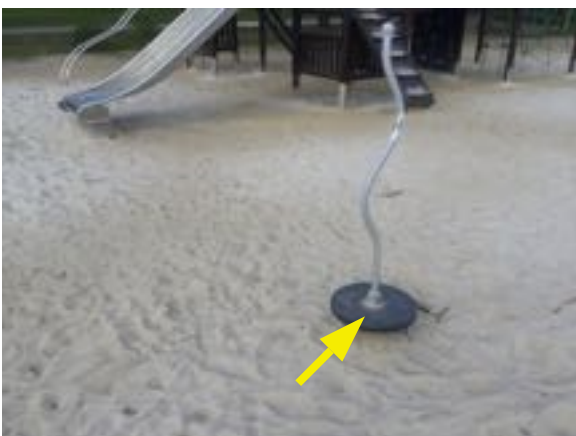
Anvisning af Afvigelse/Fejl Billede 1

**DS/EN 1176 del 7 pkt. 8.2.7 Korrigerende vedligeholdelse**

*Lejet er slidt/ i stykker.*

Subjektiv vurdering: D-Service ved lejlighed, inden 12 måneder

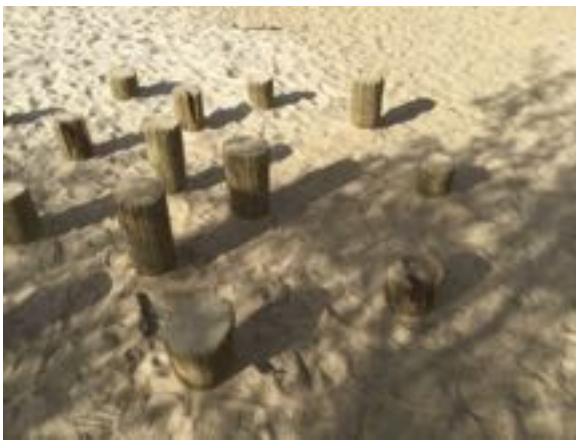
Anvisning af afvigelse/Fejl Billede 1

**DS/EN 1176 del 7 pkt. 8.2.7 Korrigerende vedligeholdelse**

*Der råd i flere af stolperne.*

Subjektiv vurdering: D-Service ved lejlighed, inden 12 måneder

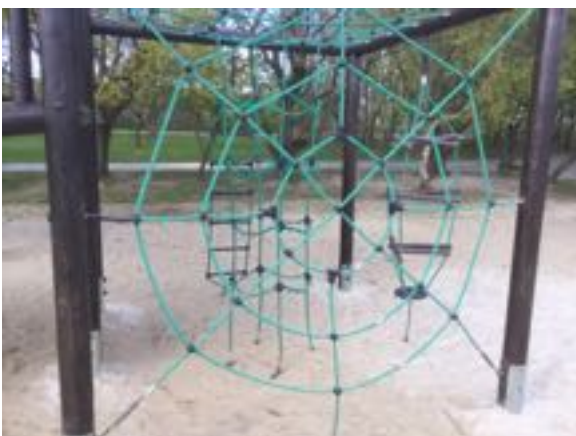
Anvisning af Afvigelse/Fejl Billede 1

**DS/EN 1176 del 7 pkt. 8.2.7 Korrigerende vedligeholdelse**

*Spindelsvæv og fire ringe i slusen er slidt.*

Subjektiv vurdering: D-Service ved lejlighed, inden 12 måneder

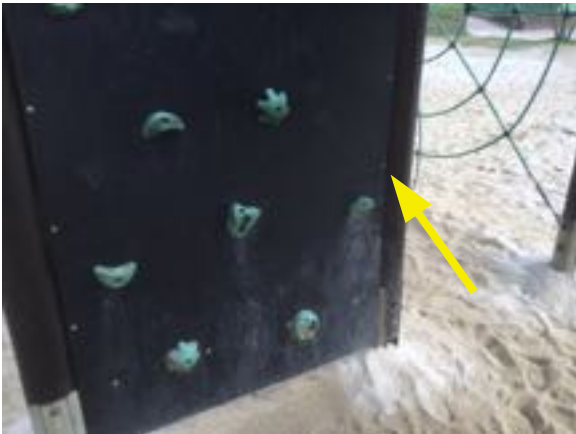
Anvisning af afvigelse/Fejl Billede 2

Subjektiv vurdering: C-Service Snarest, inden 3 måneder

**DS/EN 1176 del 7 pkt. 8.2.7** Korrigerende vedligeholdelse

*Der stikker en skrue ud.*

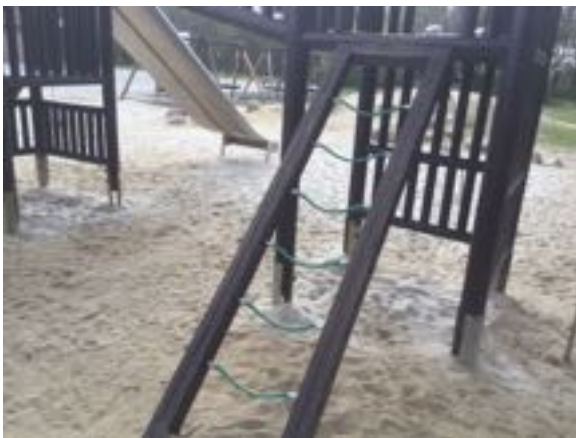
Anvisning af afvigelse/Fejl Billede 3

Subjektiv vurdering: D-Service ved lejlighed, inden 12 måneder

**DS/EN 1176 del 7 pkt. 8.2.7** Korrigerende vedligeholdelse

*Nettet i opgangen er slidt.*

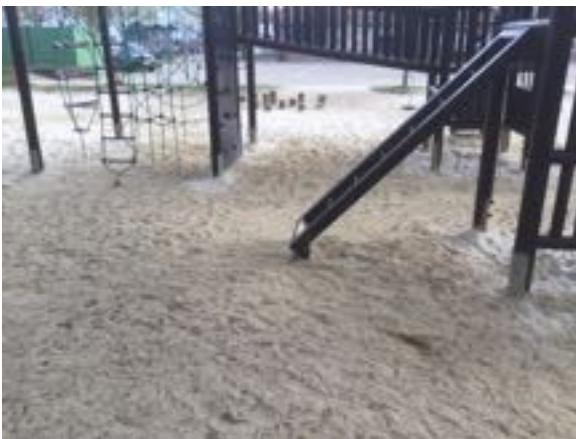
Anvisning af Afvigelse/Fejl Billede 4

Subjektiv vurdering: D-Service ved lejlighed, inden 12 måneder

**DS/EN 1176 del 7 pkt. 8.2.6** Rutinemæssig vedligeholdelse

*Stødunderlaget trænger til at blive vedligeholdt. Det skal være løst i 30 cm dybde.*

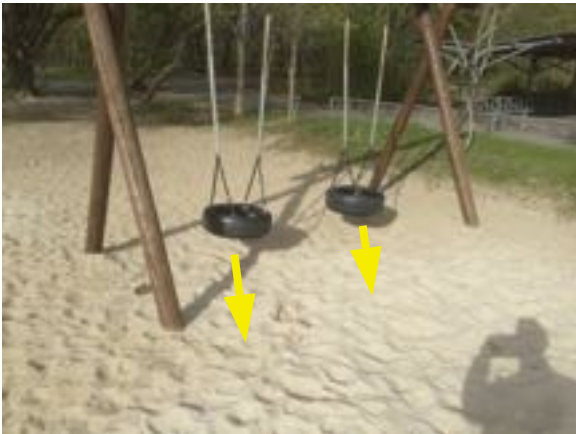
Anvisning af afvigelse/fejl Billede 1

Subjektiv vurdering: D-Service ved lejlighed, inden 12 måneder

**DS/EN 1176 del 2 pkt. 4.2 Frihøjde.**

*Frihøjden under et gyngedæk skal mindst være 35 cm.*

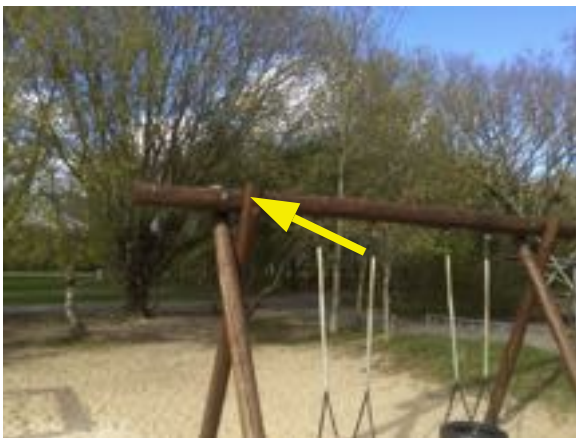
Anvisning af afvigelse/Fejl Billede 2

Subjektiv vurdering: C-Service Snarest, inden 3 måneder

**DS/EN 1176 del 7 pkt. 8.2.7 Korrigerende vedligeholdelse**

*Der er råd i toppen af stolperne.*

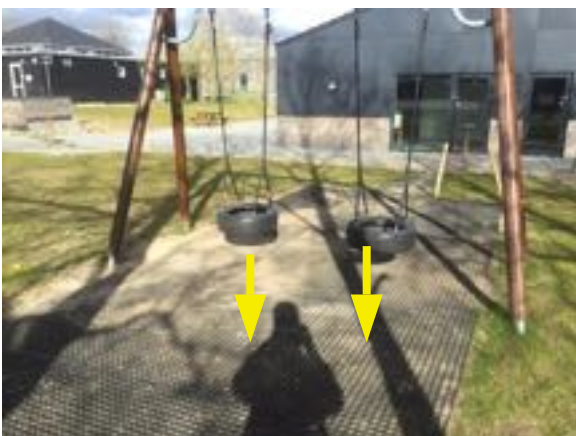
Anvisning af Afvigelse/Fejl Billede 1

Subjektiv vurdering: D-Service ved lejlighed, inden 12 måneder

**DS/EN 1176 del 2 pkt. 4.2 Frihøjde.**

*Frihøjden under et gyngedæk skal mindst være 35 cm*

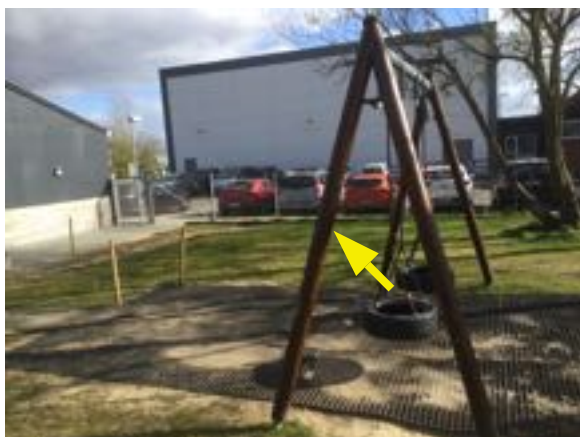
Anvisning af afvigelse/Fejl Billede 2

Subjektiv vurdering: D-Service ved lejlighed, inden 12 måneder

## DS/EN 1176 del 7 pkt. 8.2.7 Korrigerende vedligeholdelse

*Der er begynde råd i stolpen.*

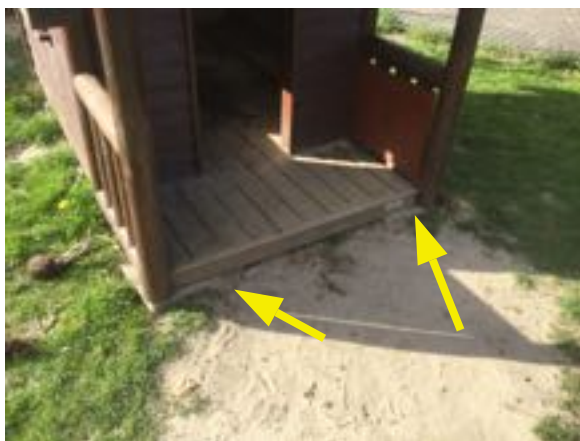
Anvisning af Afvigelse/Fejl Billede 1

Subjektiv vurdering: D-Service ved lejlighed, inden 12 måneder

## DS/EN 1176 del 1 pkt. 4.2.14 Fundamenter

*Fundamenter skal være konstrueret således, at de ikke frembyder fare (snuble, stød) smat bagsiden.*

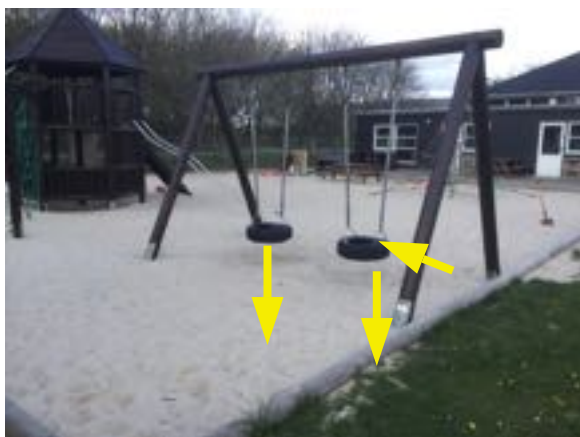
Anvisning af afvigelse/fejl Billede 1

Subjektiv vurdering: D-Service ved lejlighed, inden 12 måneder

**DS/EN 1176 del 2 pkt. 4.2 Frihøjde.**

*Frihøjden under et gyngedæk skal mindst være 35 cm.*

**DS/EN 1176 del 7 pkt. 8.2.7 Korrigerende vedligeholdelse**

*Gyngedækket er slidt.*

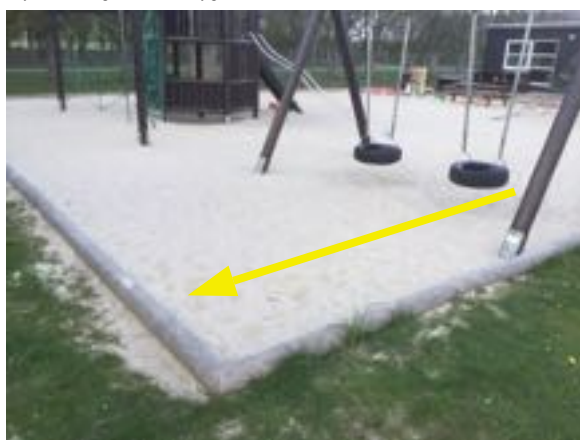
Anvisning af afvigelse/Fejl Billede 2

Subjektiv vurdering: D-Service ved lejlighed, inden 12 måneder

**DS/EN 1176 del 2 pkt. 4.10.2 Mål på faldrum og stødområde**

*Gyngen skal have et stødområde som strækker sig 381 cm ud fra midten af gyngeliggeren. Der er 370 cm til kanten.*

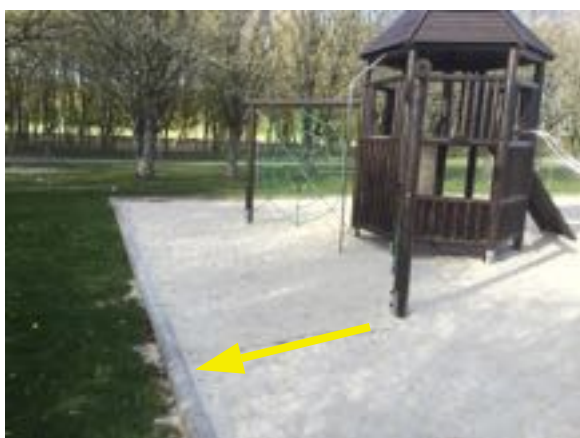
Anvisning af Afvigelse/Fejl Billede 1

Subjektiv vurdering: D-Service ved lejlighed, inden 12 måneder

**DS/EN 1176 del 1 pkt. 4.2.8.2.4 Stødområdets udstrækning**

*Der mangler korrekt stødområde der skal være 207 cm ud til kanten fra overliggeren der er 195 cm.*

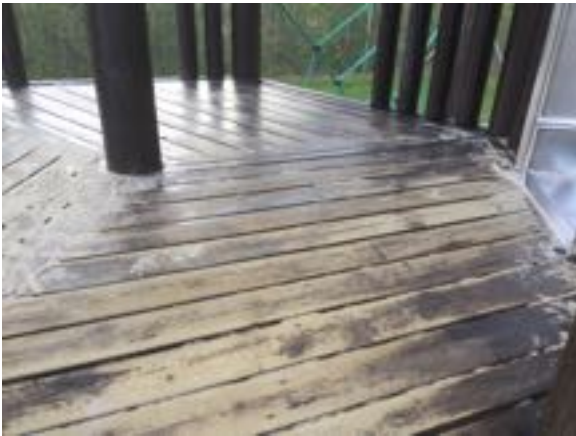
Anvisning af afvigelse/Fejl Billede 2

Subjektiv vurdering: C-Service Snarest, inden 3 måneder

## DS/EN 1176 del 7 pkt. 8.2.7 Korrigerende vedligeholdelse

*Der stikker søm ud fra gulvet.*
