*Inspektionsdato.....*: 27. Oktober 2025  
*Inspektionsadresse.....*: Guldager Skolevej 4, 6710 Esbjerg V  
*Kontaktperson.....*:  
*Telefon.....*:  
*Email Adresse.....*:  
*Indu's Ordrenr.....*: 304110  
*Stednavn.....*: Esbjerg Internationale School  
*Inspektionskategori.....*:

## Årlig Hovedinspektion

Inspektion af legeplads, legeredskaber og legeprodukter  
Udført af Legepladsinspektør med certifikat fra TÜV SÜD

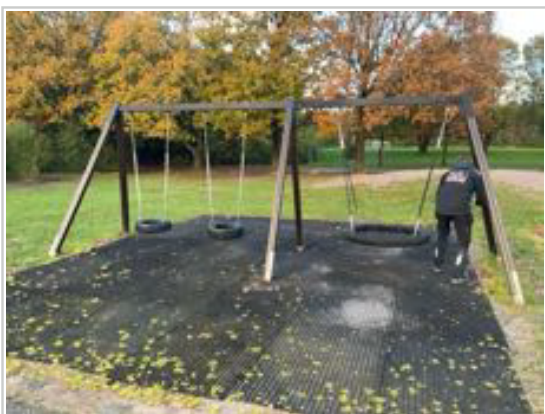
Redskab.....: Gyngestativ  
Årgang.....: 2020  
Producent.....: Tress  
Er redskab mærket: Ja Fejl på redskab...: Ja

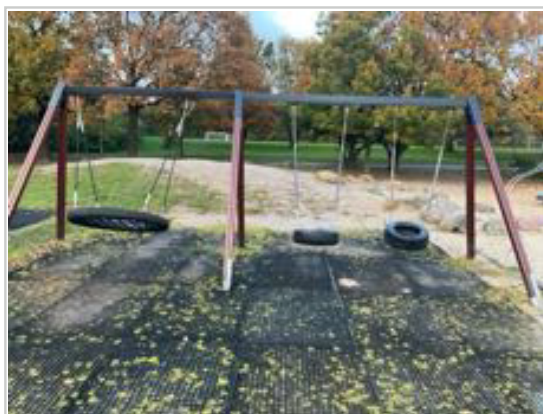
Redskab.....: Gyngestativ  
Årgang.....: 2017  
Producent.....: Lars Laj  
Er redskab mærket: Ja Fejl på redskab...: Ja

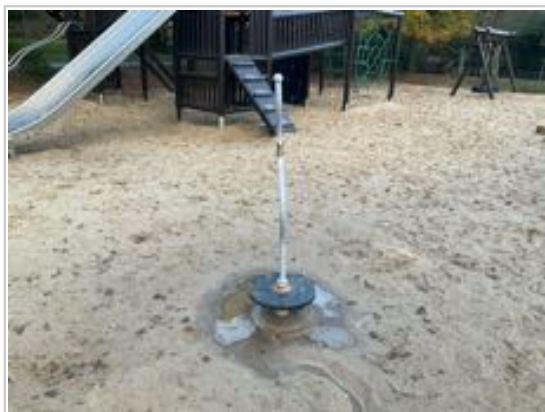
Redskab.....: Drejeplade  
Årgang.....: Ikke Oplyst  
Producent.....: Ikke Oplyst  
Er redskab mærket: Nej Fejl på redskab...: Ja

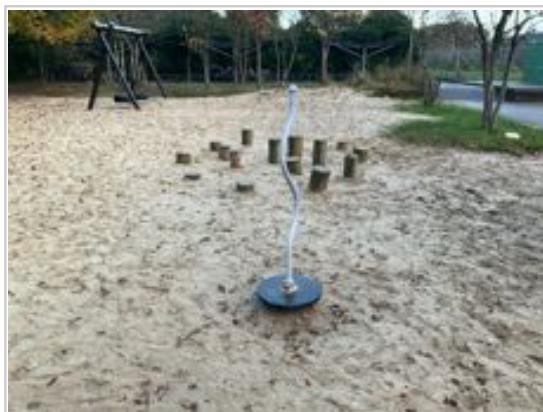
Redskab.....: Drejeplade  
Årgang.....: Ikke Oplyst  
Producent.....: Ikke Oplyst  
Er redskab mærket: Nej Fejl på redskab...: Ja

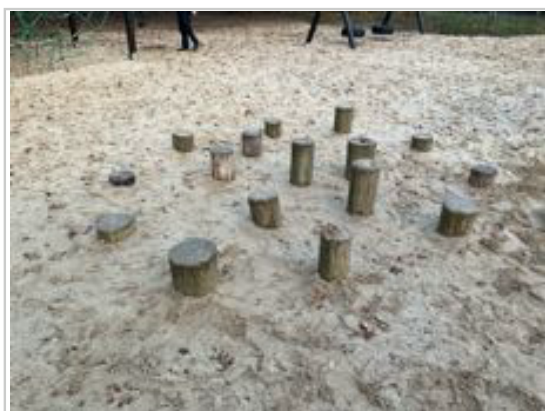
Redskab.....: Balanceelement  
Årgang.....: Ikke Oplyst  
Producent.....: Ikke Oplyst  
Er redskab mærket: Nej Fejl på redskab...: Ja

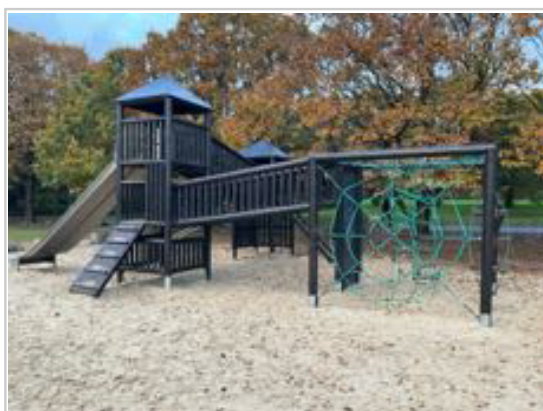
Redskab.....: Tårn  
Årgang.....: Ikke Oplyst  
Producent.....: Indu  
Er redskab mærket: Nej Fejl på redskab...: Ja

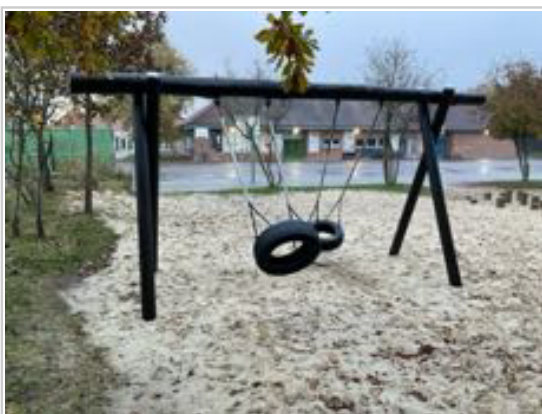
Redskab.....: Gyngestativ  
Årgang.....: Ikke Oplyst  
Producent.....: Ikke Oplyst  
Er redskab mærket: Nej Fejl på redskab...: Ja

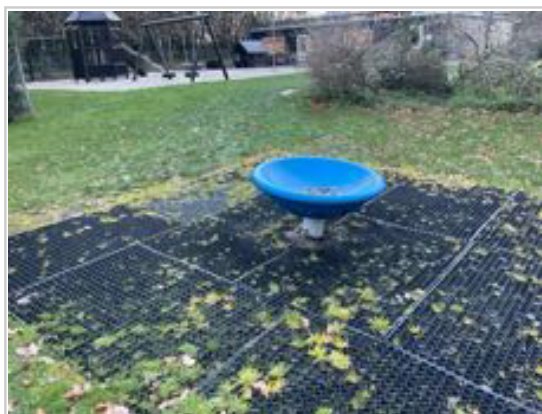
Redskab.....: Karussel  
Årgang.....: Ikke Oplyst  
Producent.....: Buglo  
Er redskab mærket: Nej Fejl på redskab...: Ja

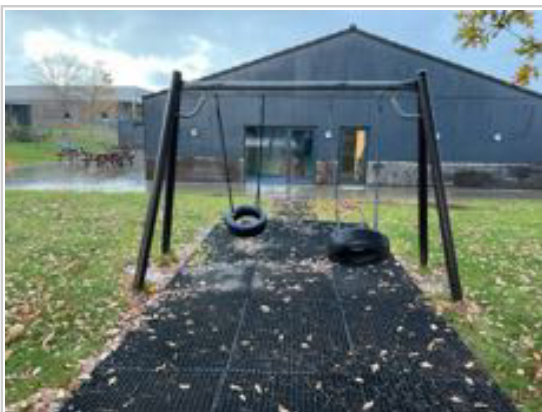
Redskab.....: Gyngestativ  
Årgang.....: Ikke Oplyst  
Producent.....: Ikke Oplyst  
Er redskab mærket: Nej Fejl på redskab...: Ja

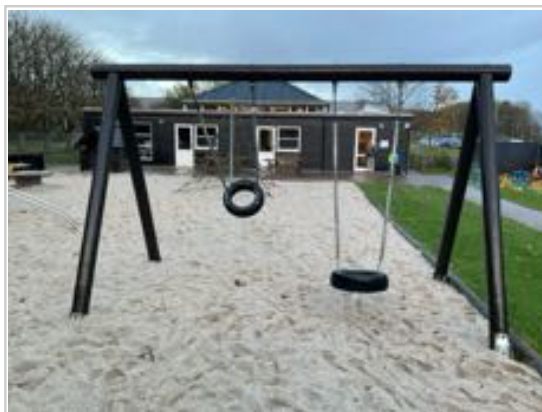
Redskab.....: Gyngestativ  
Årgang.....: Ikke Oplyst  
Producent.....: Indu  
Er redskab mærket: Nej Fejl på redskab...: Ja

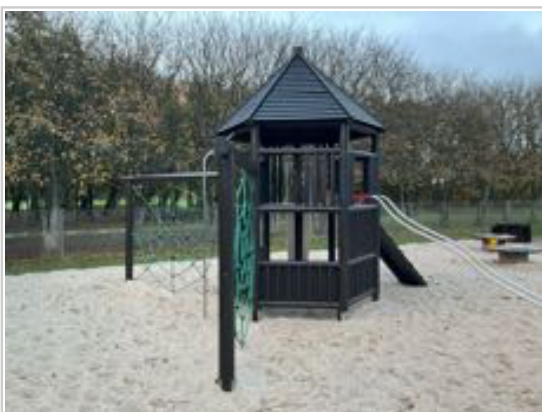
Redskab.....: Tårn  
Årgang.....: Ikke Oplyst  
Producent.....: Indu  
Er redskab mærket: Nej Fejl på redskab...: Nej

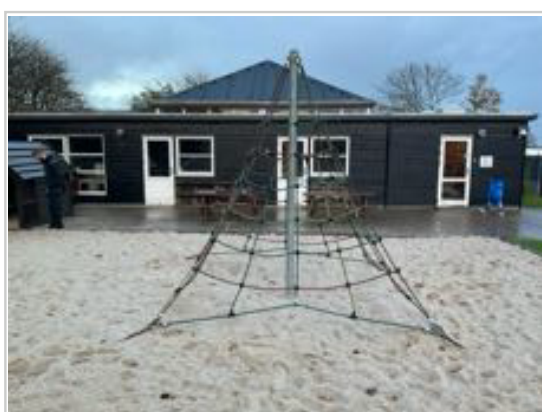
Redskab.....: Klatreredskab  
Årgang.....: Vælg - eller skriv  
Producent.....: Vælg - eller skriv  
Er redskab mærket: Nej Fejl på redskab...: Nej

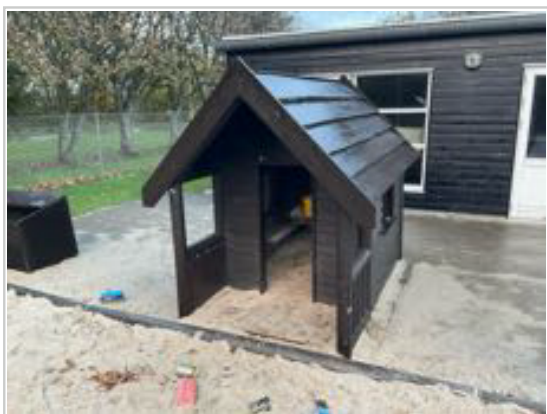
Redskab.....: Legehus

Årgang.....: 2016

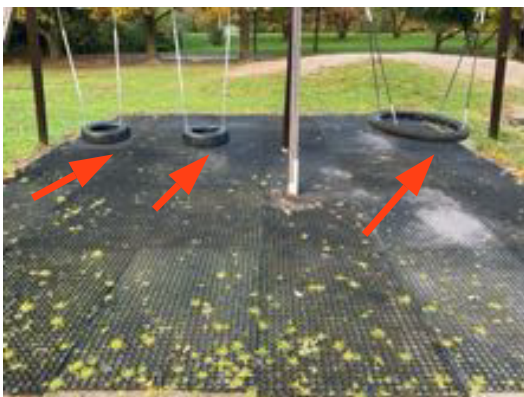
Anvisning af afvigelse/fejl Billede 1

D-Service ved lejlighed, inden 12 måneder

DS/EN 1176 del 2 pkt. 4.2 Frihøjde

Mindste frihøjde for gynger til en enkelt bruger i hvileposition skal mindst være 35cm

Frihøjden under gruppegyngesæde skal mindst være 400mm i hvileposition målt fra undersiden af sædets stive del i den mest ugunstige stilling

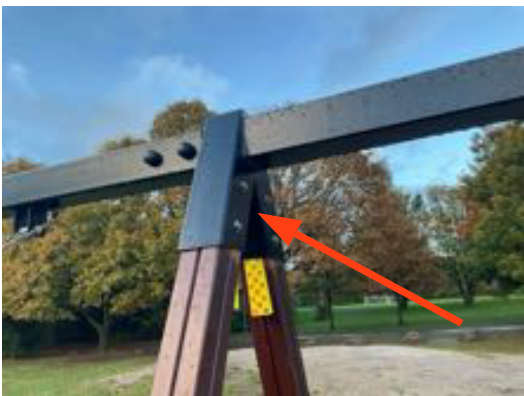
Anvisning af afvigelse/fejl Billede 1

C-Service Snarest, inden 3 måneder

DS/EN 1176 del 7 pkt. 8.2.6 Rutinemæssig vedligeholdelse

Skruer bør spændes efter.

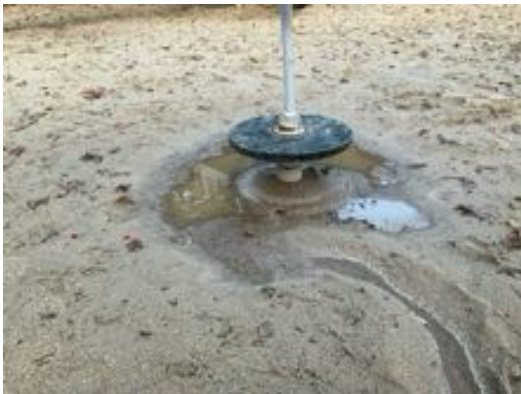
Anvisning af afvigelse/fejl Billede 1

DS/EN 1176 del 7 pkt. 8.2.7 Korrigerende vedligeholdelse

*Lejet er defekt.*

D-Service ved lejlighed, inden 12 måneder

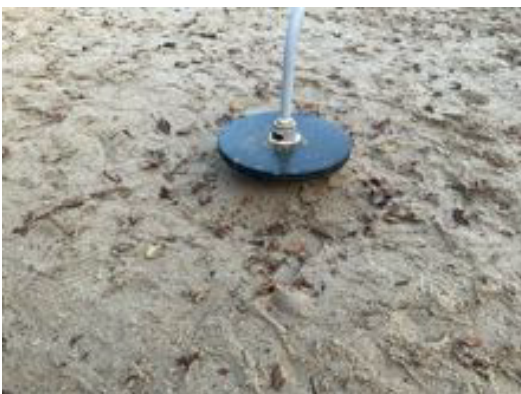
Anvisning af afvigelse/fejl Billede 1

DS/EN 1176 del 7 pkt. 8.2.7 Korrigerende vedligeholdelse

*Lejet er defekt.*

D-Service ved lejlighed, inden 12 måneder

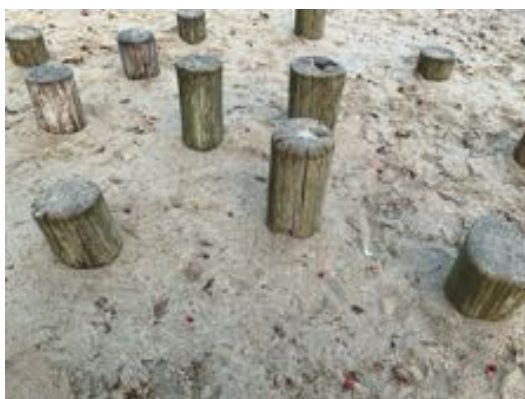
Anvisning af afvigelse/fejl Billede 1

**DS/EN 1176 del 7 pkt. 8.2.7 Korrigerende vedligeholdelse**

*Flere af stolperne er dårlige.*

D-Service ved lejlighed, inden 12 måneder

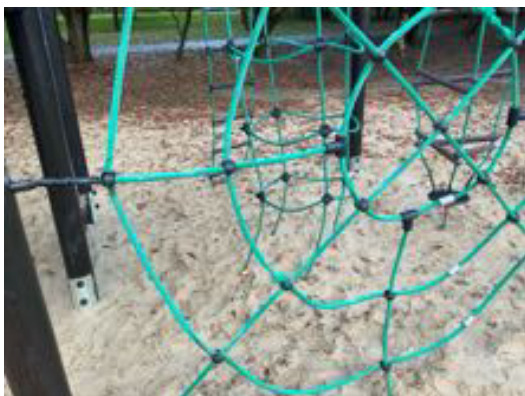
Anvisning af afvigelse/fejl Billede 1

**DS/EN 1176 del 7 pkt. 8.2.7 Korrigerende vedligeholdelse**

*Taifoon er slidt / i stykker.*

C-Service Snarest, inden 3 måneder

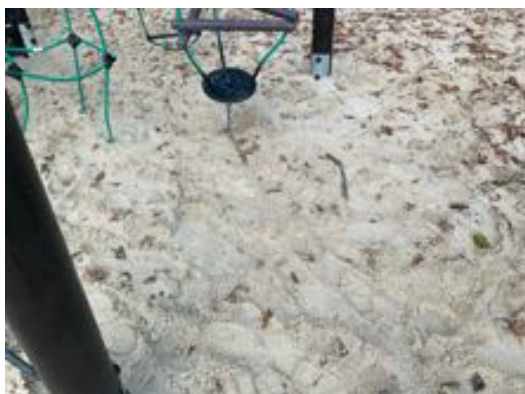
Anvisning af afvigelse/Fejl Billede 2

C-Service Snarest, inden 3 måneder

**DS/EN 1176 del 7 pkt. 8.2.6 Rutinemæssig vedligeholdelse**

*Fastgørelsen i jorden er gået løs, den bør fastmonteres igen.*

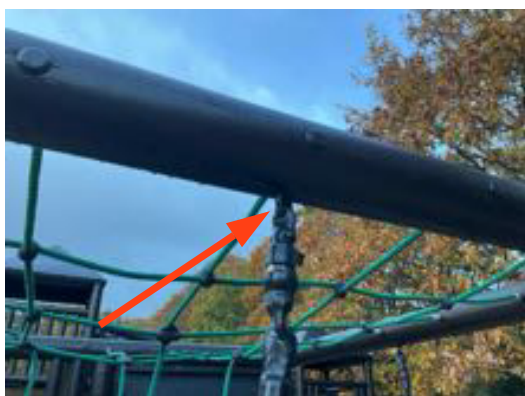
Anvisning af afvigelse/Fejl Billede 3

C-Service Snarest, inden 3 måneder

**DS/EN 1176 del 7 pkt. 8.2.7 Korrigerende vedligeholdelse**

*Sjækken er slidt.*

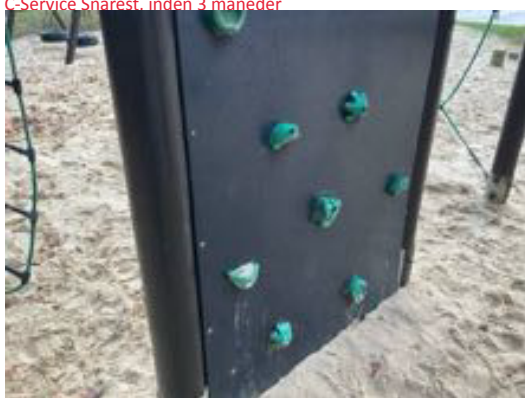
Anvisning af afvigelse/Fejl Billede 4

D-Service ved lejlighed, inden 12 måneder

**DS/EN 1176 del 7 pkt. 8.2.6 Rutinemæssig vedligeholdelse**

*Skruer på klatrepladen er løse, de bør spændes efter.*

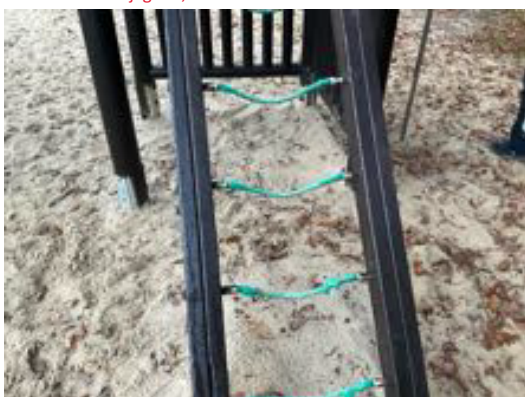
Anvisning af afvigelse/Fejl Billede 5

C-Service Snarest, inden 3 måneder

**DS/EN 1176 del 1 pkt. 4.2.5 Redskabernes finish**

*Taifoon er slidt - wire er ok - bør være under tæt observation*

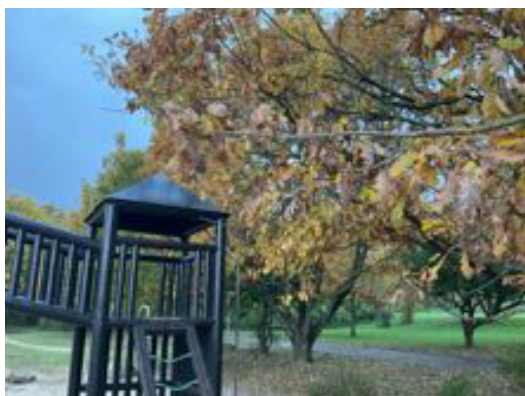
Anvisning af afvigelse/Fejl Billede 6

D-Service ved lejlighed, inden 12 måneder

**DS/EN 1176 del 7 pkt. 8.2.6 Rutinemæssig vedligeholdelse**

*Grenene skal beskæres, så de ikke stikker ind over redskabet.*

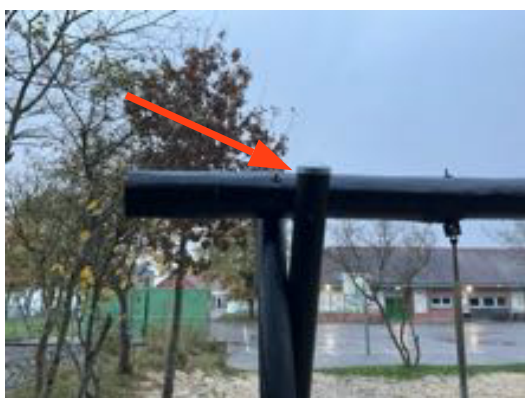
Anvisning af afvigelse/fej Billede 1

D-Service ved lejlighed, inden 12 måneder

**DS/EN 1176 del 7 pkt. 8.2.7 Korrigerende vedligeholdelse**

*Der er råd i toppen af gyngeben.*

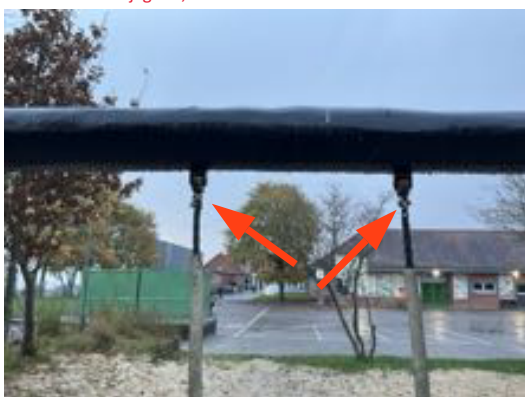
Anvisning af afvigelse/Fejl Billede 2

D-Service ved lejlighed, inden 12 måneder

**DS/EN 1176 del 7 pkt. 8.2.7 Korrigerende vedligeholdelse**

*Kædeled er slidte.*

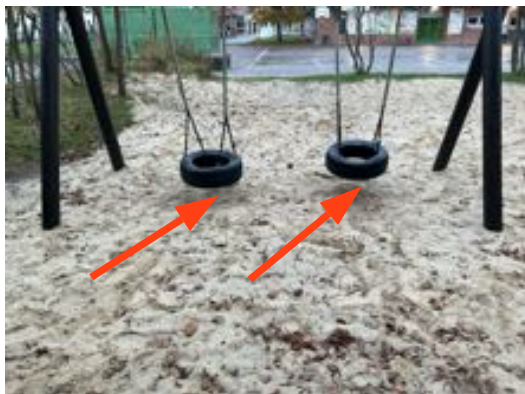
Anvisning af afvigelse/Fejl Billede 3

D-Service ved lejlighed, inden 12 måneder

## DS/EN 1176 del 2 pkt. 4.2 Frihøjde

Mindste frihøjde for gynger til en enkelt bruger i hvileposition skal mindst være 35cm

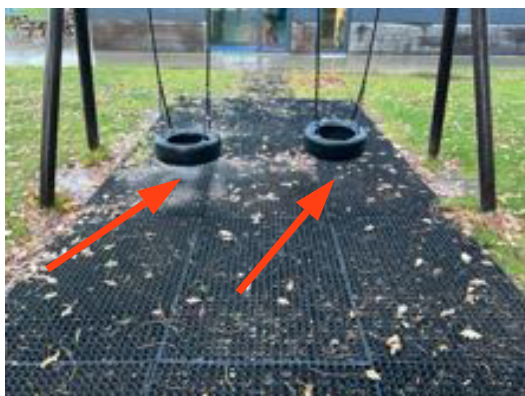
Anvisning af afvigelse/Fejl Billede 1

D-Service ved lejlighed, inden 12 måneder

## DS/EN 1176 del 2 pkt. 4.2 Frihøjde

Mindste frihøjde for gynger til en enkelt bruger i hvileposition skal mindst være 35cm

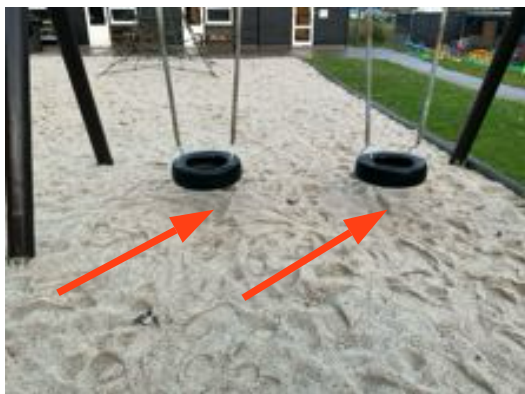
Anvisning af afvigelse/fejl Billede 1

D-Service ved lejlighed, inden 12 måneder

## DS/EN 1176 del 2 pkt. 4.2 Frihøjde

*Mindste frihøjde for gynger til en enkelt bruger i hvileposition skal mindst være 35cm*
